## MEMORIAL FOTOGRÁFICO

**OBRA: MELHORIAS E REPAROS NA ESCOLA RURAL MUNICIPAL SANTO ANTONIO – EDUCAÇÃO INFANTIL E ENSINO FUNDAMENTAL**

**LOCAL: LINHA BARRA BONITA – MUNICIPIO DE NOVA ESPERANÇA DO SUDOESTE - PR**

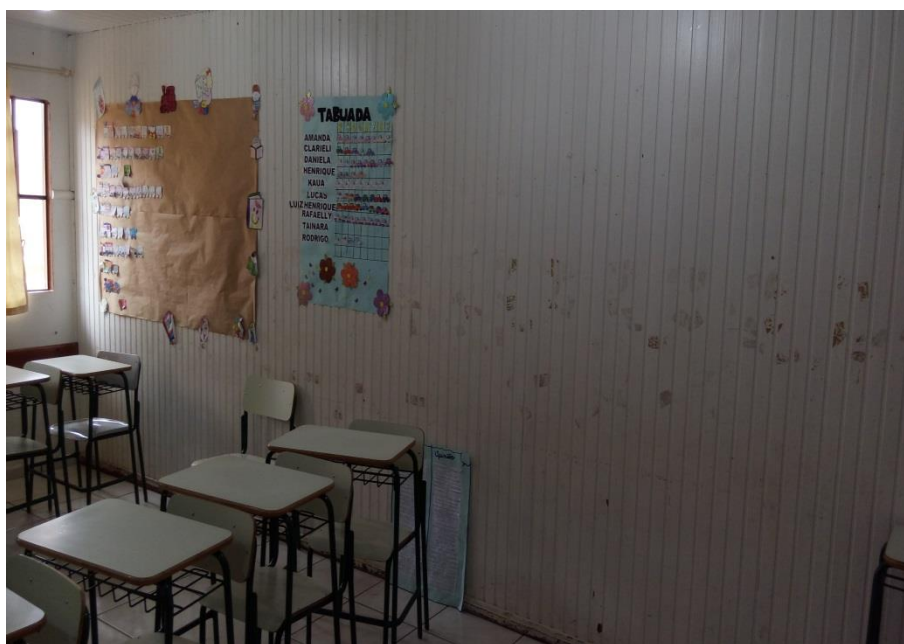
Figura 01 – paredes de sala de aula;

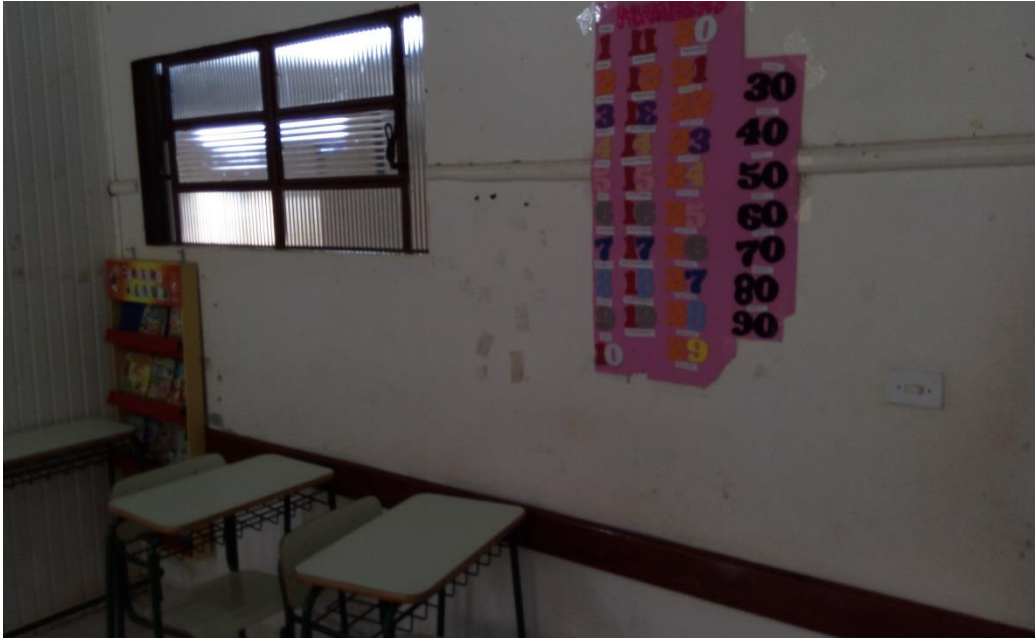
Figura 02 – paredes sala de aula;

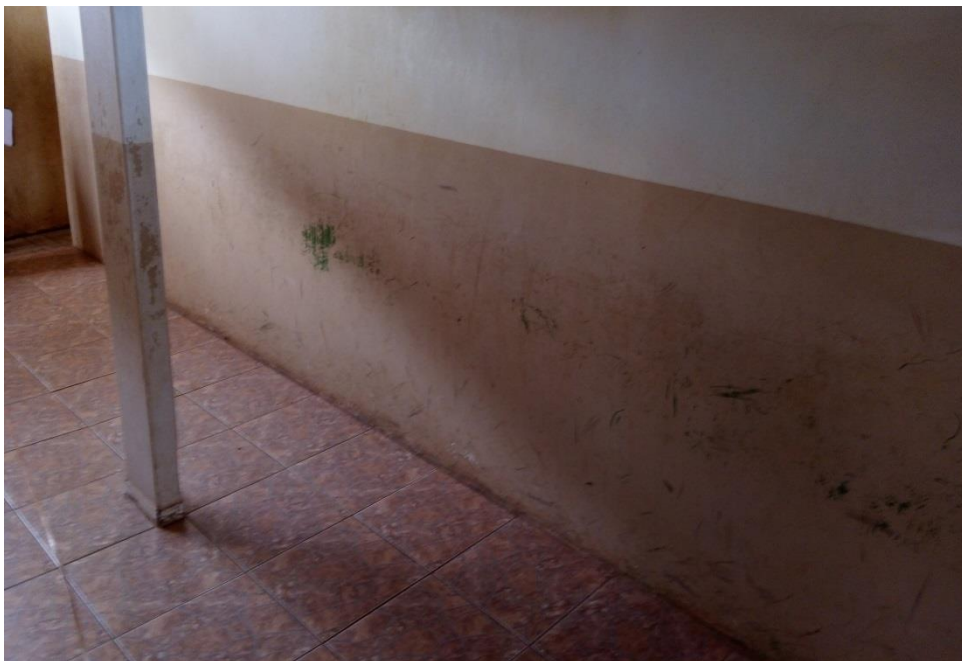
Figura 03 – paredes da área de circulação;

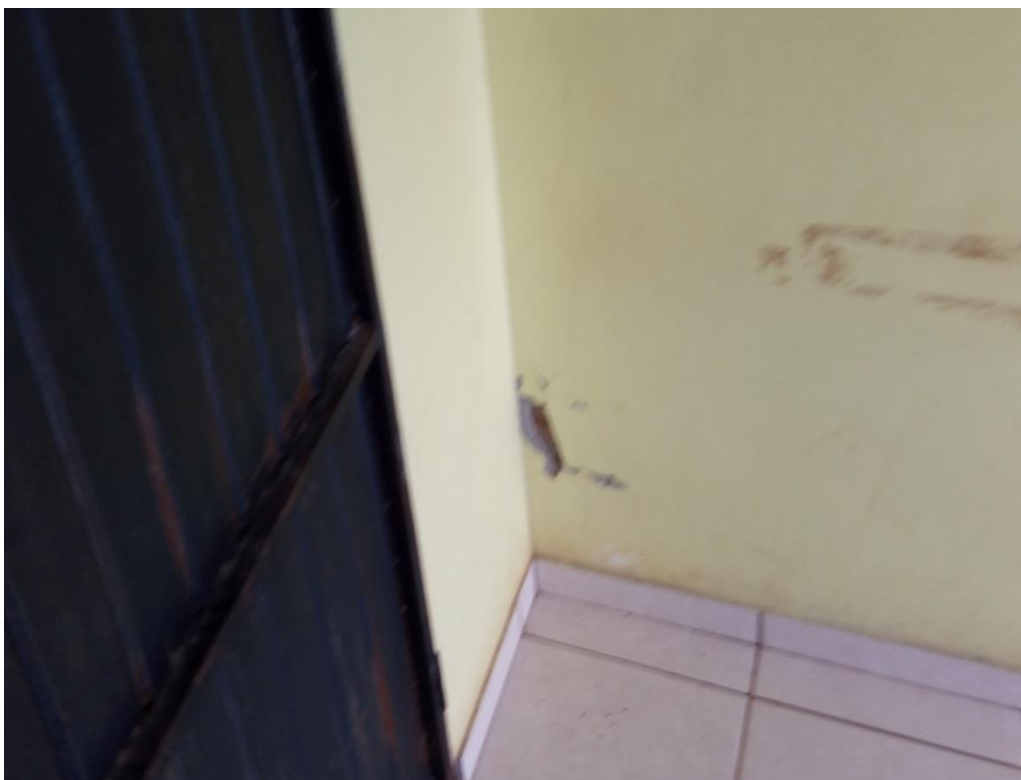
Figura 04 – parede de sala de aula;

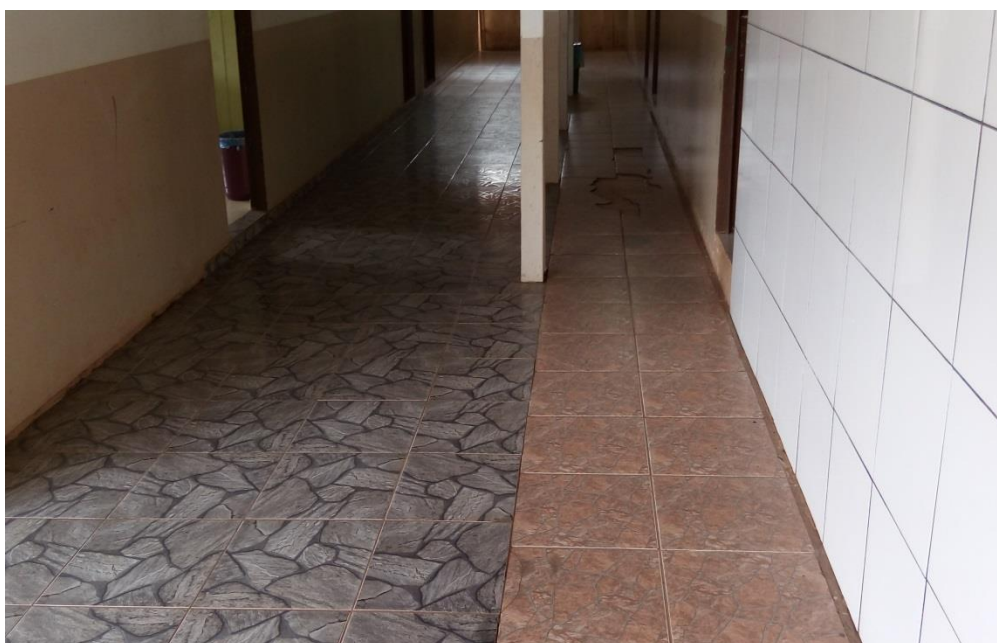
Figura 05 – pisos da área de circulação;

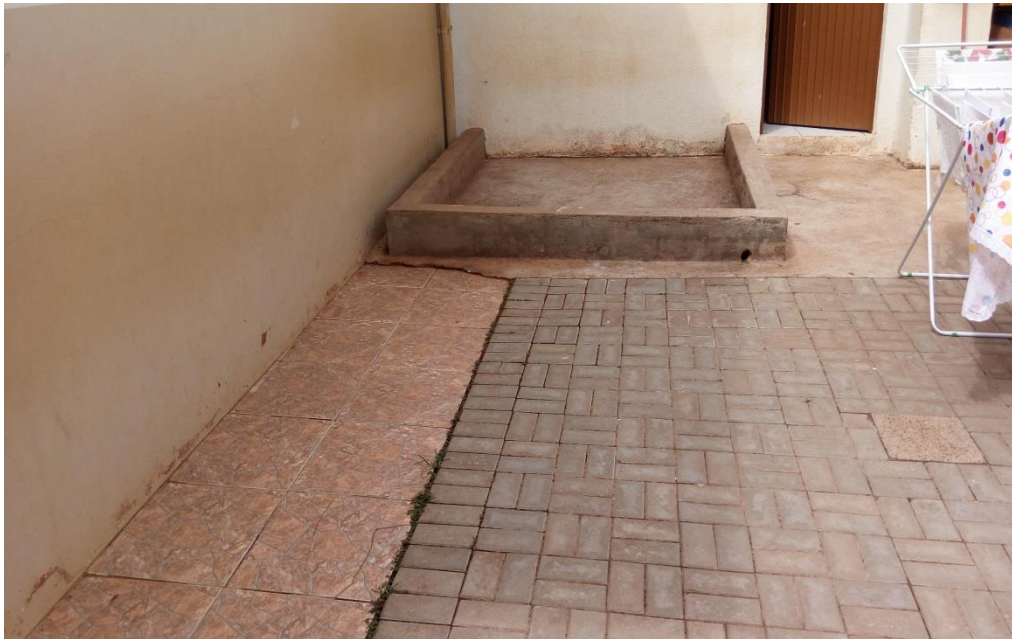
Figura 06 – calçadas que serão reformadas;

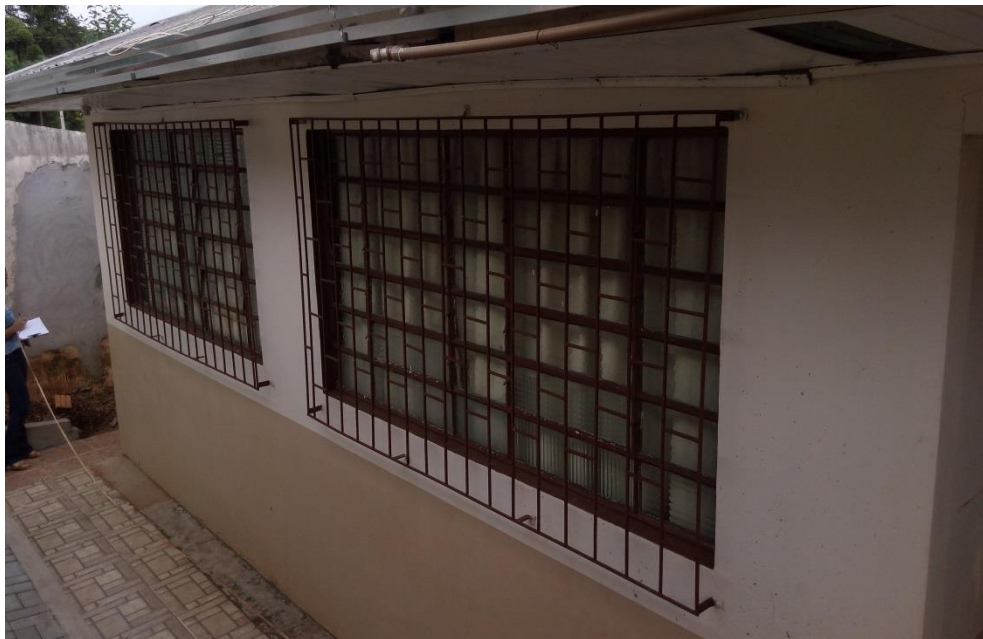
Figura 07 – beirais danificados;

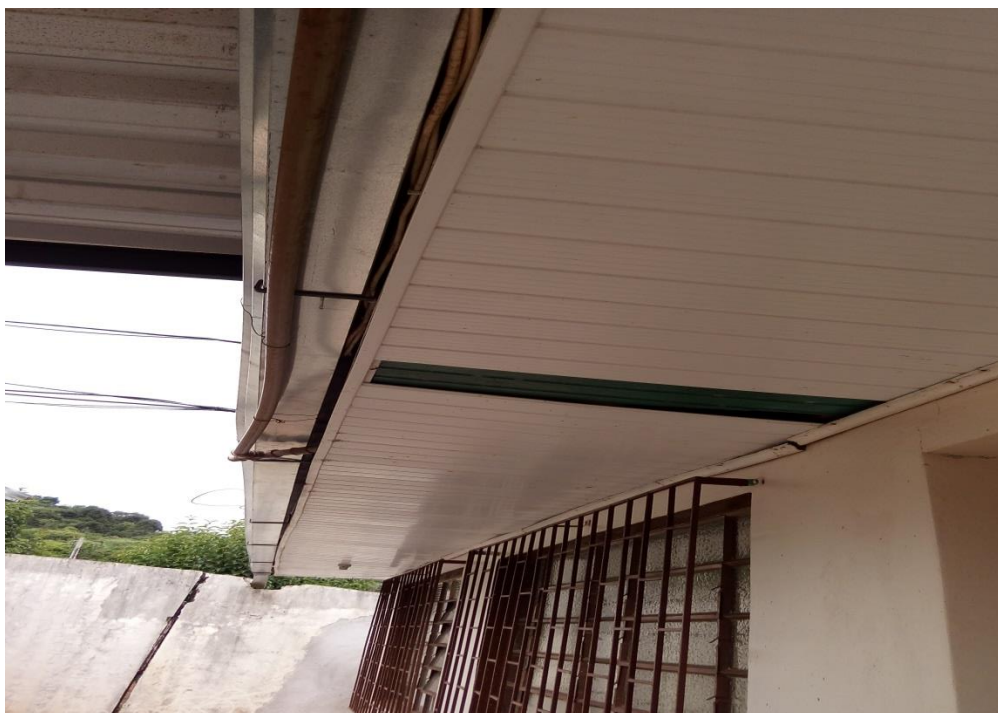
Figura 8 – beirais danificados;

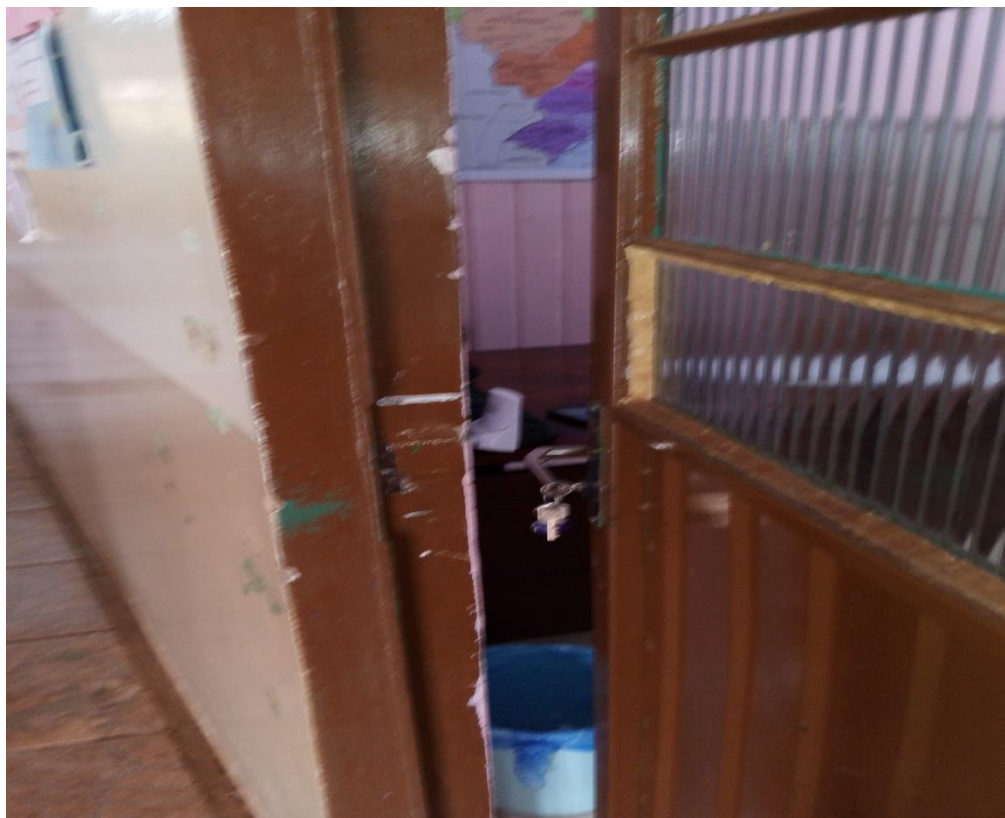
Figura 10 – portas em geral danificadas;

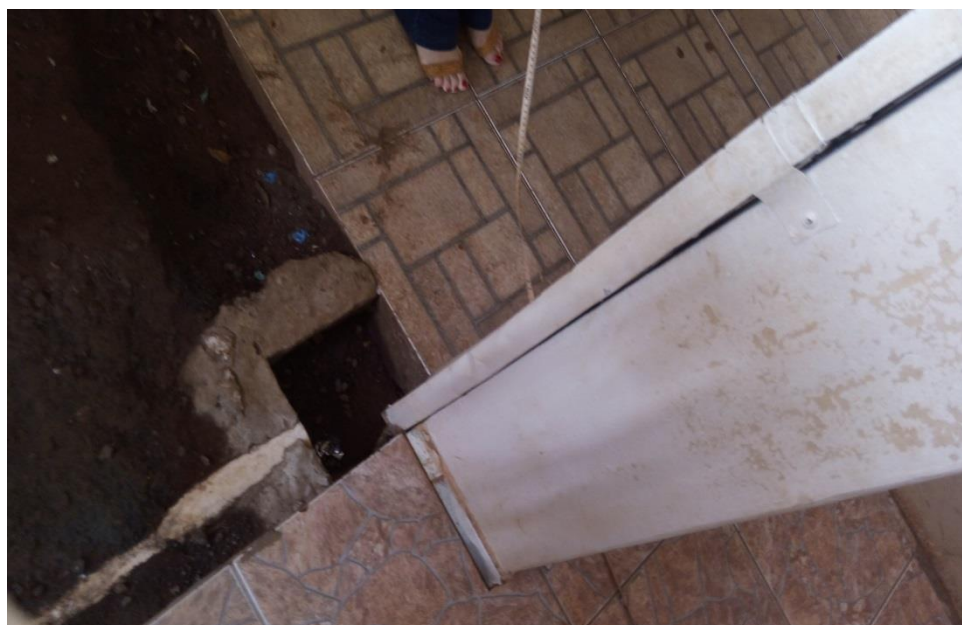
Figura 11 – caixas de passagem precárias;

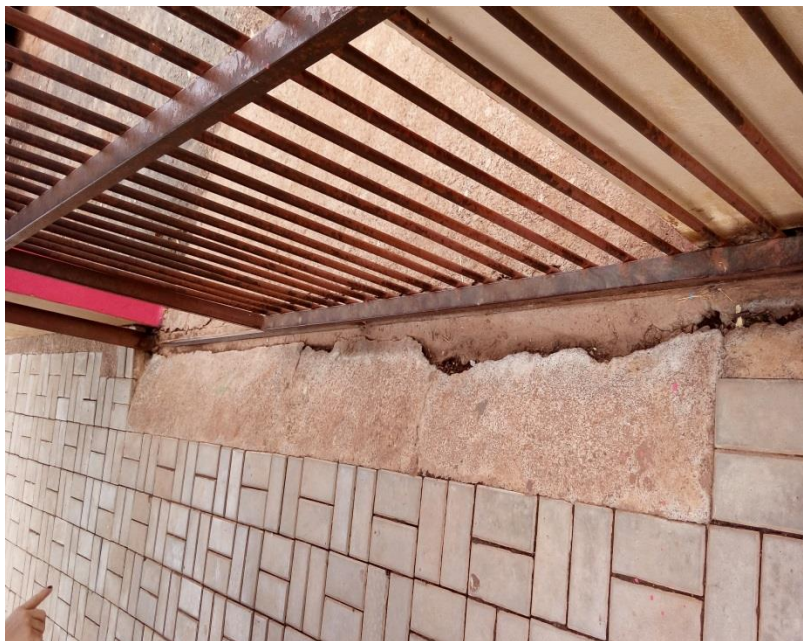
Figura 12 – portão principal;

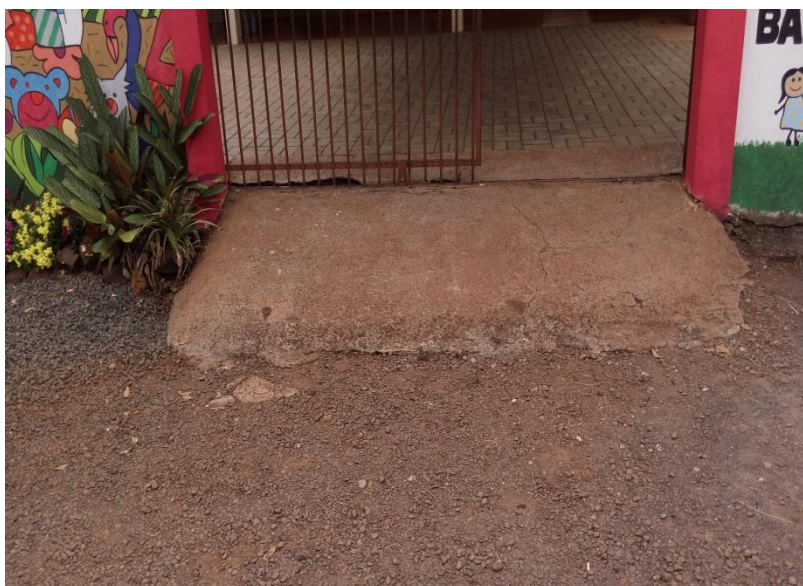
Figura 13 – melhoramento no acesso principal;

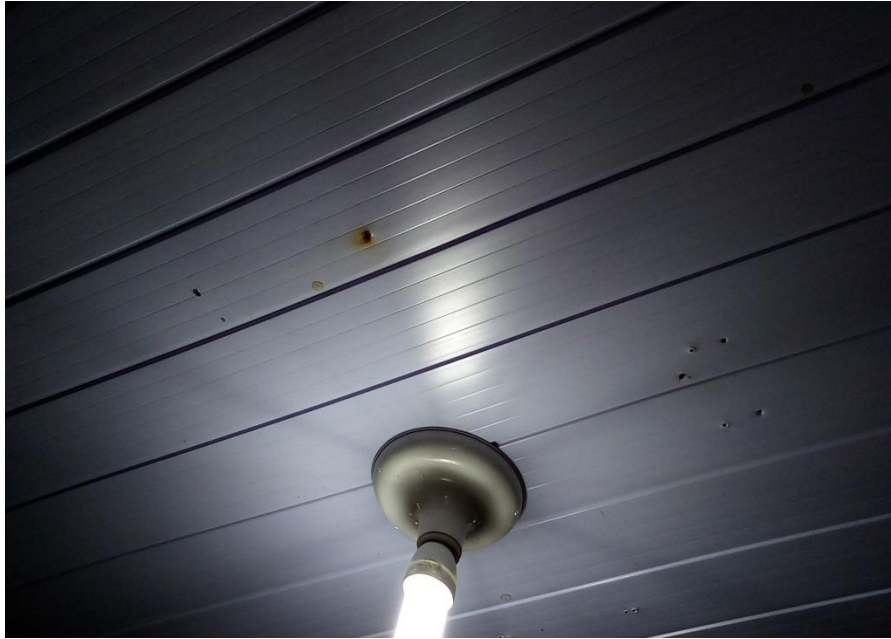
Figura 14 – substituição de forros;

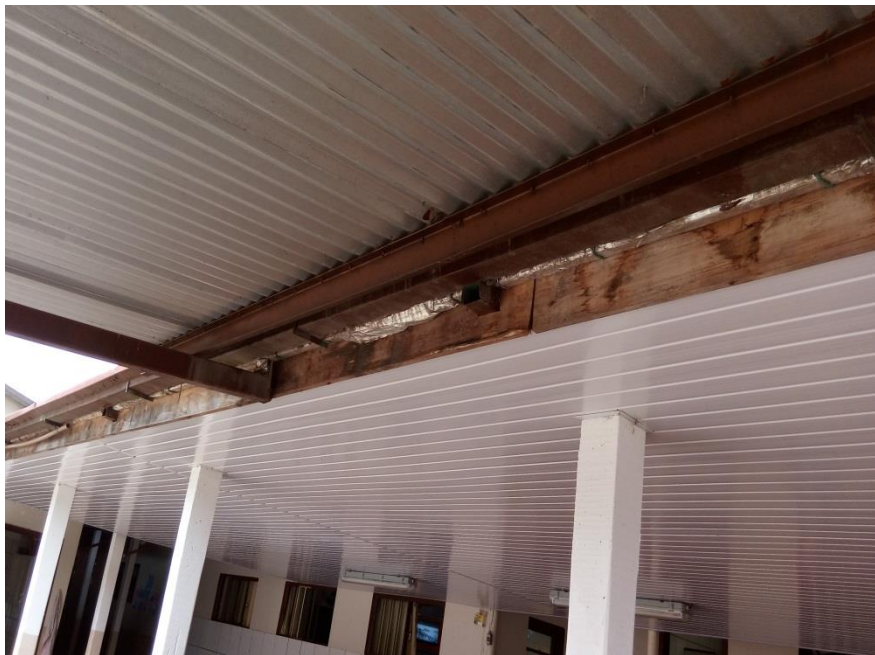
Figura 15 – instalação de calhas e platibanda na fachada da escola;

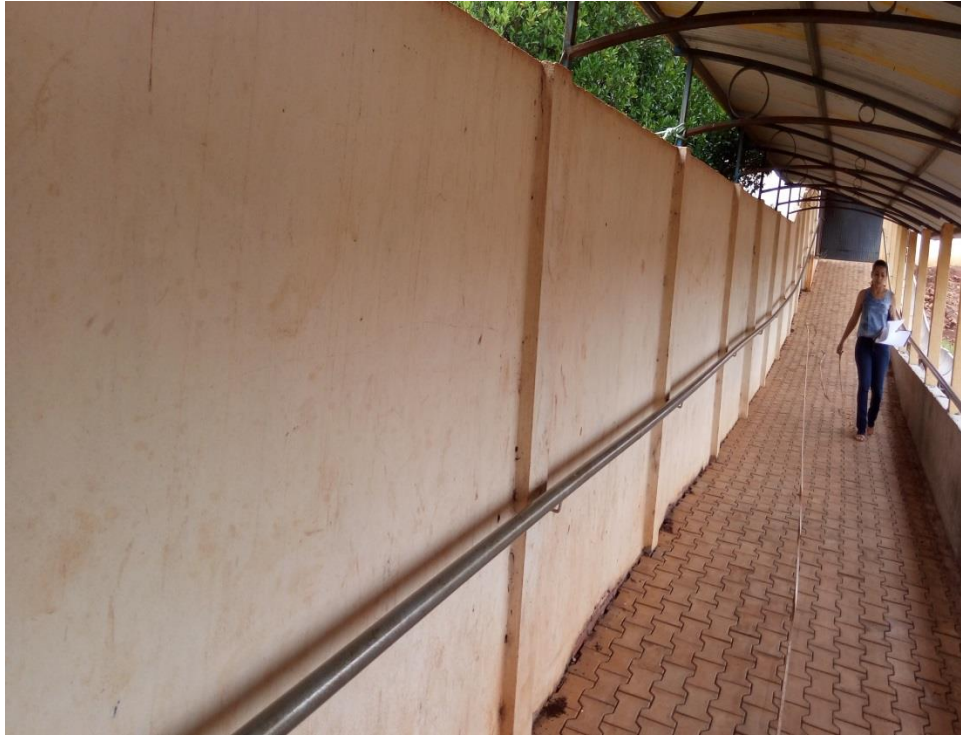
Figura 16 – pintura de muros, calçadas e estruturas de cobertura;

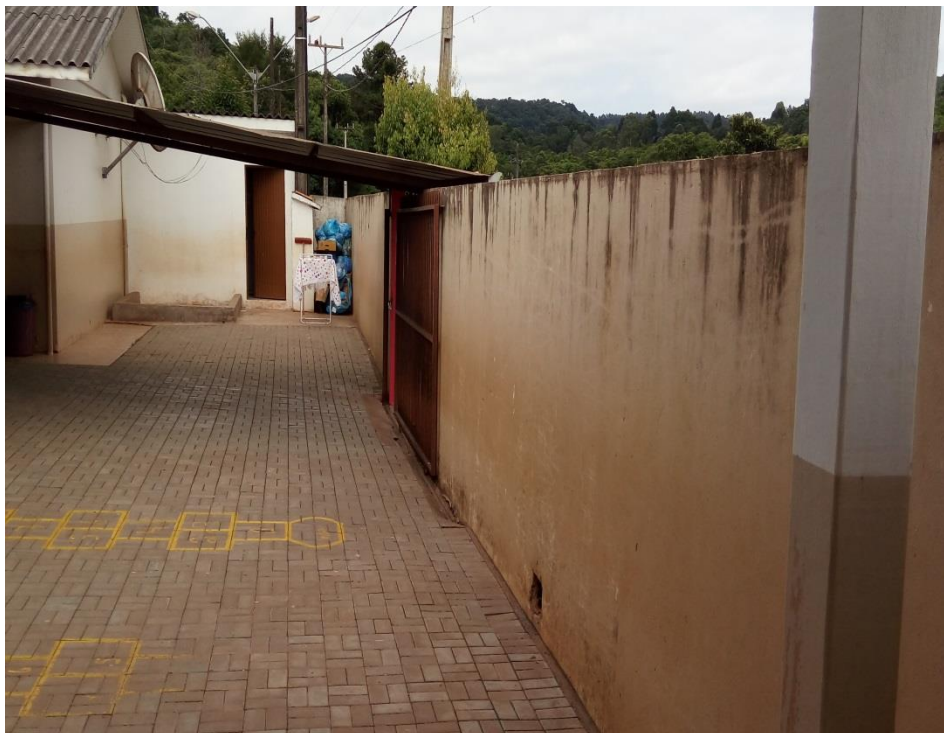
Figura 17 – pintura de muros, calçadas;

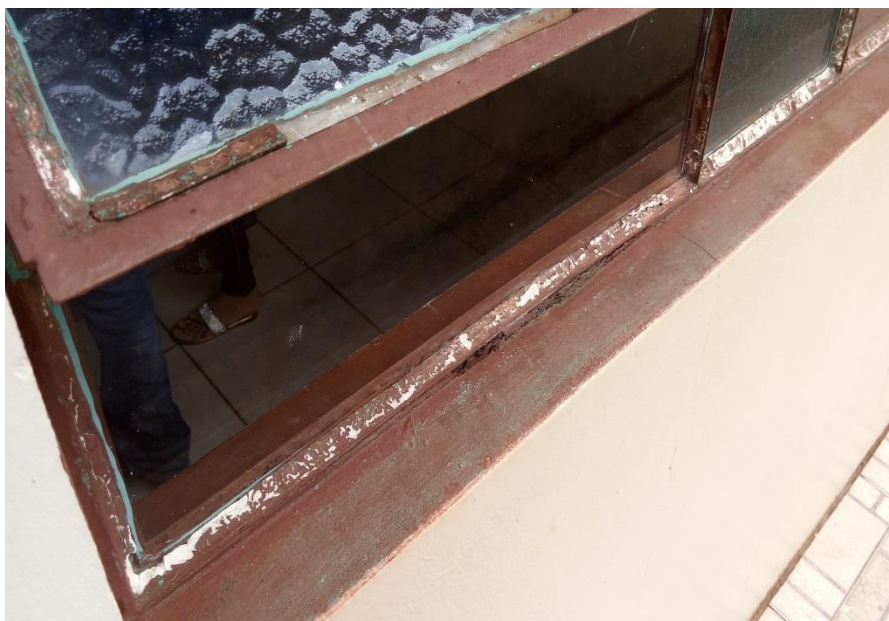
Figura 18 – pintura das janelas e portas de ferro e reinstalação de vidros;

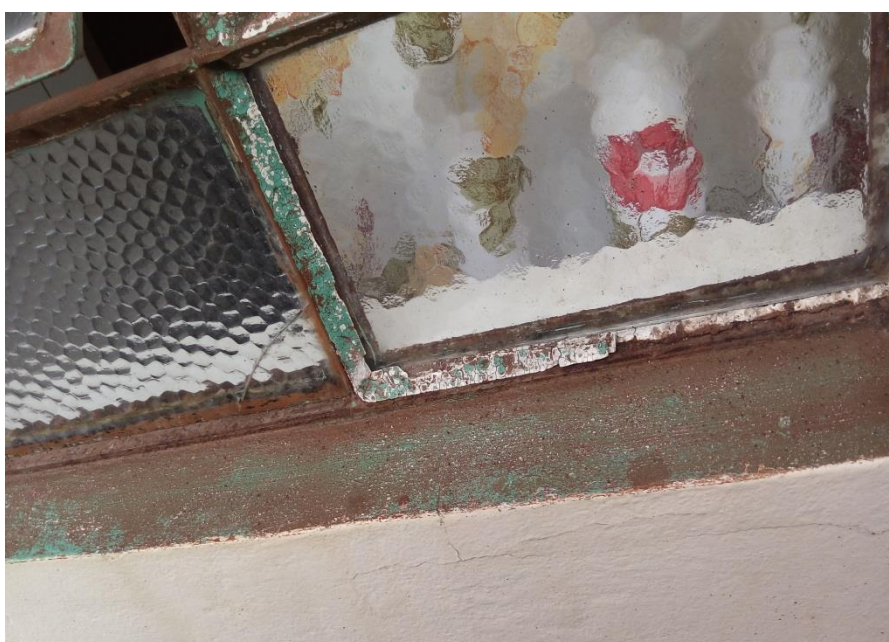
Figura 18 – pintura das janelas e portas de ferro e reinstalação de vidros;
