Pontifícia Universidade Católica do Rio Grande do Sul
LABELO - Laboratórios Especializados em Eletroeletrônica
Calibração e Ensaio
Rede Brasileira de Laboratórios de Ensaio

Relatório de Ensaio

Nº RLF 0002s/2022

Relé Fotocontrolador
Fabricante: ALIPLAST
Modelo: LUREFOX
Número de série: Não informado

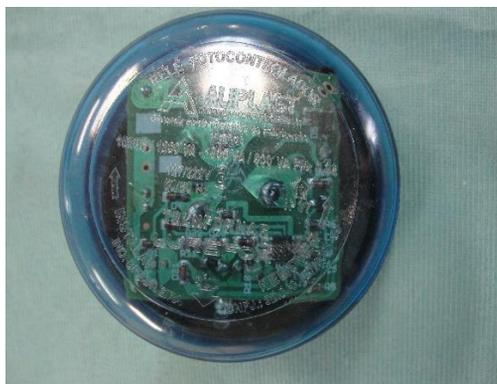
Foto 1 - Vista geral da amostra

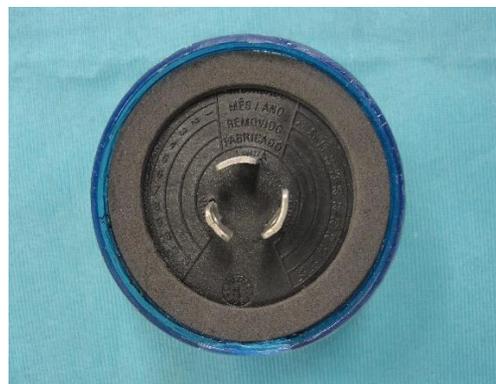
Foto 2 - Vista geral da amostra

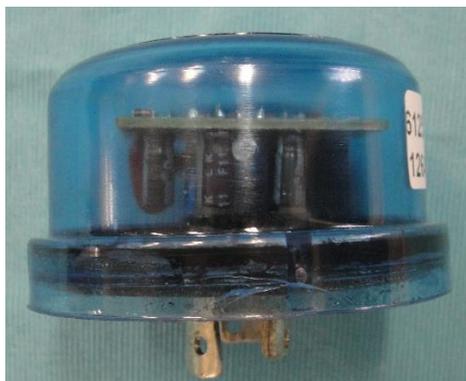
Foto 3 - Vista geral da amostra
